Prof. Ing. Vincenzo Cotecchia

STUDIO GEOLOGICO-TECNICO E STATO DI CONSERVAZIONE

ALLEGATI

Repubblica Italiana - Ministero dei Lavori Pubblici  
Concorso Internazionale per la sistemazione dei Sassi di Matera

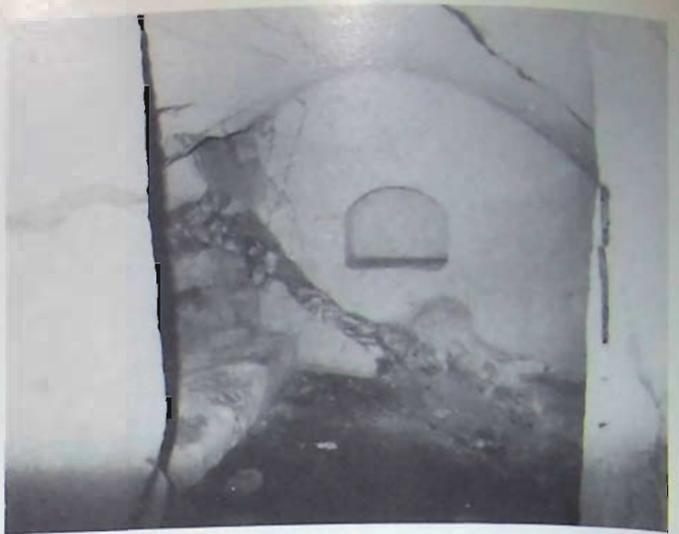
19

Una delle faglie riconosciute nella formazione calcarenitica. La foto è stata eseguita in una grotta del versante sud della Civita. In corrispondenza del piano di faglia, che immerge di 40° a NW, sono ben visibili i grossi elementi calcarenitici della breccia tettonica ed il materiale argilloso.

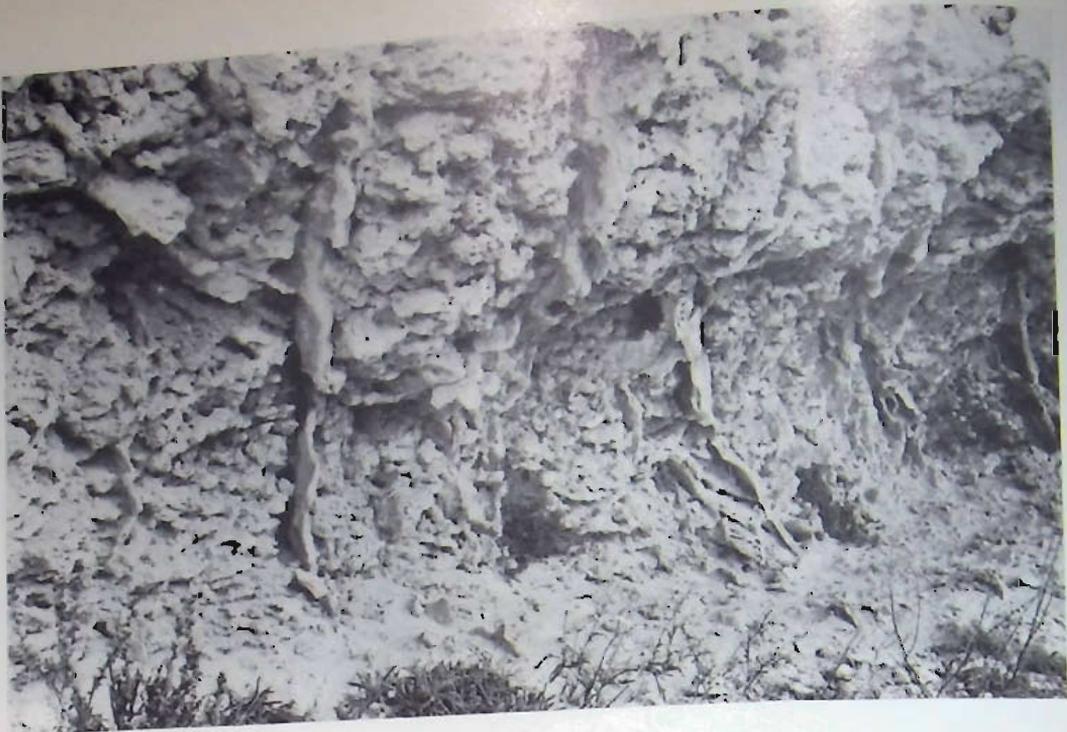
28

Fratture nella calcarenite completamente occluse per processi chimici (deposizione di CaCO<sub>3</sub> da parte di soluzioni acquose sature circolanti).

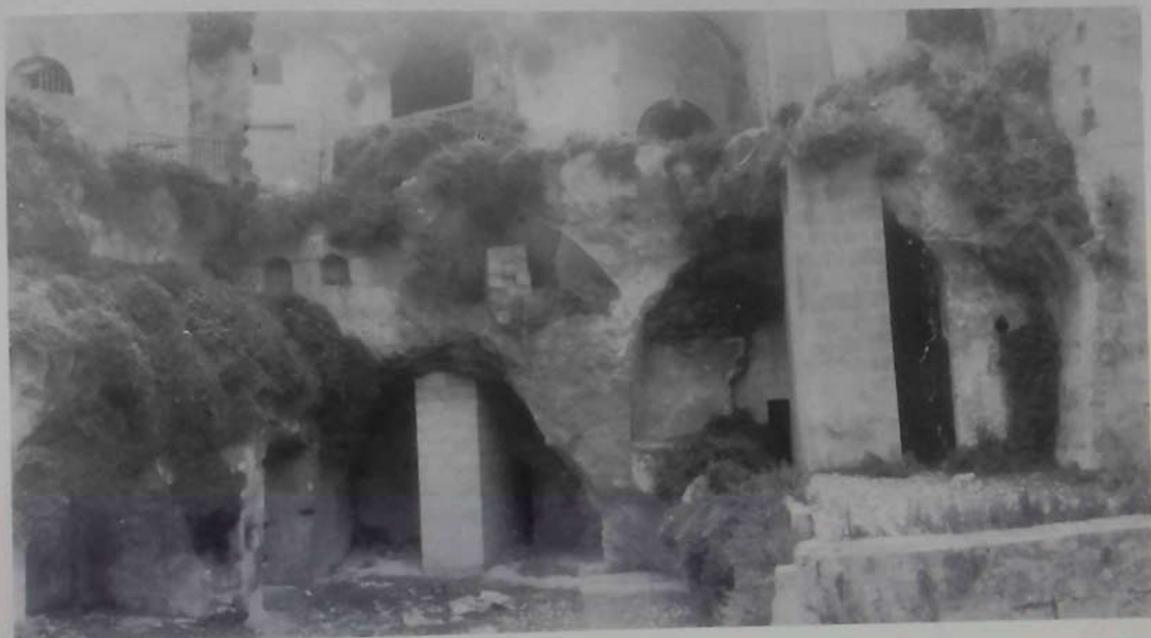
Crolli totali o parziali di fabbricati, muri di sostegno, strade e manufatti vari. La foto 43 si riferisce al crollo totale di un fabbricato sito in Rione Pianella. Le foto 44 e 45 riportano i crolli parziali delle volte dei due manufatti siti rispettivamente in Via Muro e Vico Solitario. La foto 46 riguarda il crollo avvenuto in un vicinato di Via Lombardi, che ha interessato l'ingresso di alcune grotte, una cisterna e manufatti vari. Le foto 48 e 49 mostrano il crollo verifica-

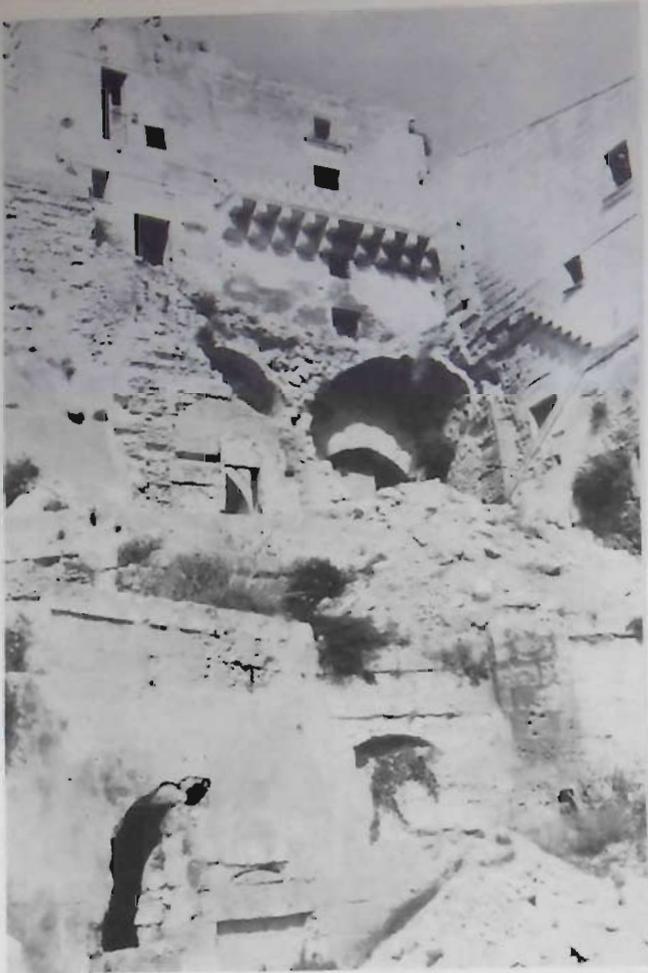
48

tosì nel Rione Pianella e che ha coinvolto il corpo stradale volto (Via S. Giacomo), parte del grosso muro di sostegno ivi esistente e parte delle sottostanti grotte e manufatti murari vari. La foto 47 mette bene in evidenza il tipo di materiale di riporto responsabile del crollo totale del muro di sostegno antistante Piazza Duomo.

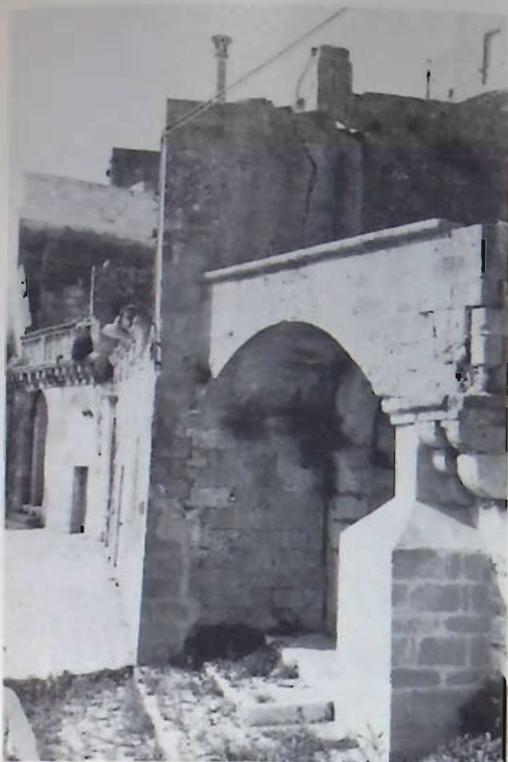
50

Lesioni di distacco di vario tipo ed entità interessanti strutture murarie portanti e non.

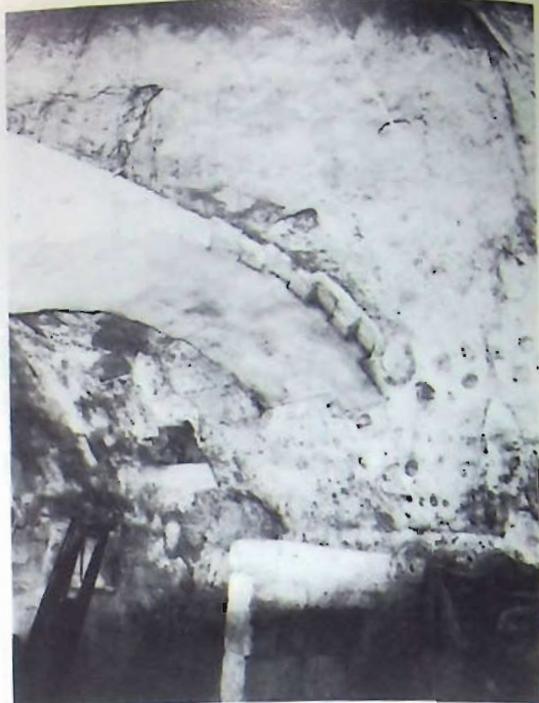
76

Opere di sostegno di vario tipo eseguite, in tempi diversi, all'interno di grotte e all'esterno di fabbricati.

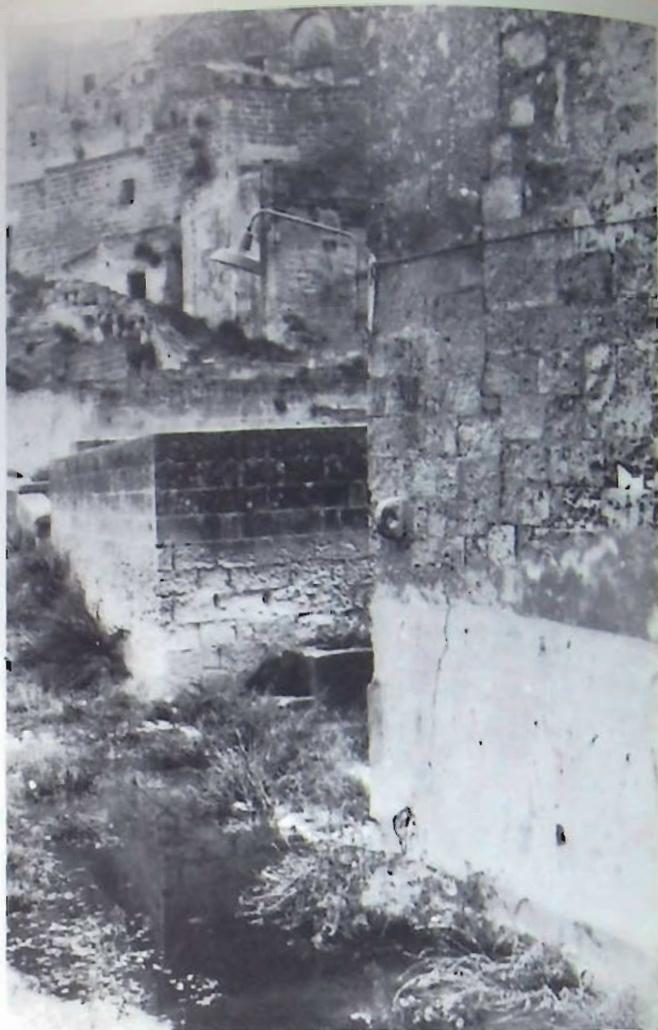
96

Accumulo e ristagno dell'acqua di pioggia in corrispondenza di un avvallamento di un piano stradale (Via S. Angelo).

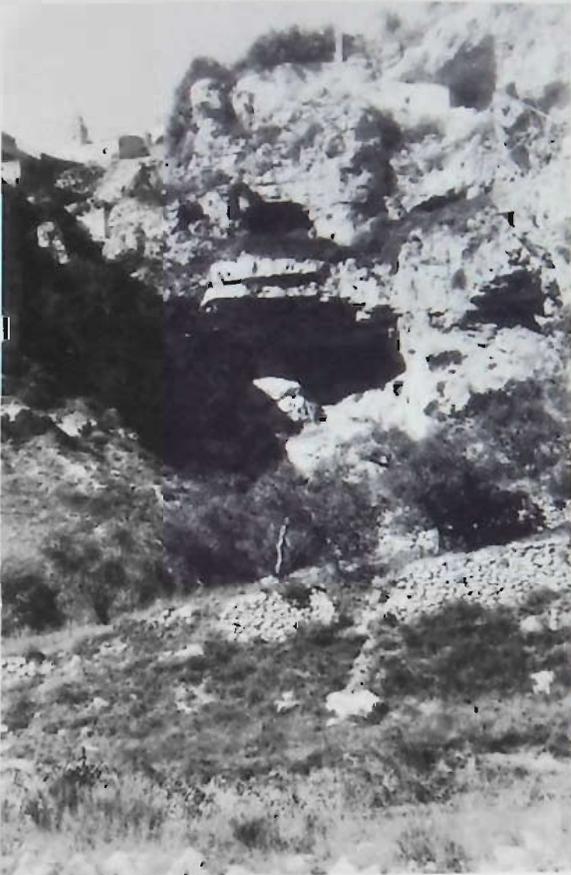
102

Rientranze e sbalzi più o meno pronunciati esistenti nella calcarenite quaternaria e nei calcari cretaci e prodotti dall'erosione fluviale e da quella idrometeorica. La foto 103 mostra un'opera di sostegno in muratura, eseguita al fine di evitare il crollo di un blocco calcarenitico, già staccatosi dalla massa principale.
