Prof. Ing. Vincenzo Cotecchia

STUDIO GEOLOGICO-TECNICO E STATO DI CONSERVAZIONE

ALLEGATI

Repubblica Italiana - Ministero dei Lavori Pubblici  
Concorso Internazionale per la sistemazione dei Sassi di Matera

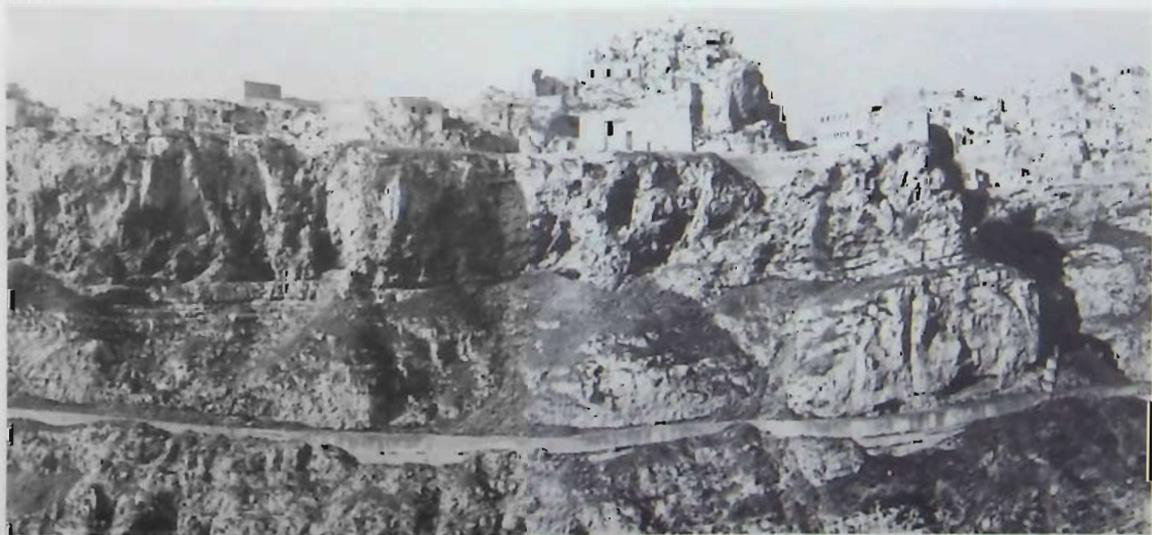
Panoramiche dei Sassi riprese dall'opposto versante della Gravina di Matera. Sono ben evidenti le caratteristiche morfologiche del versante interessato dai Sassi, formato da pareti subverticali, ricavate essenzialmente in calcari cretacici, e le modalità con le quali il tessuto urbano si articola spingendosi tra l'altro fino all'estremo bordo della Gravina.

La foto 2 mostra come i Rioni Casalnuovo, Malve e Madonna dell'Idris si affacciano sulla Gravina. Le foto 3 e 4 si riferiscono rispettivamente al Rione Malve ed al versante sud della Civita.

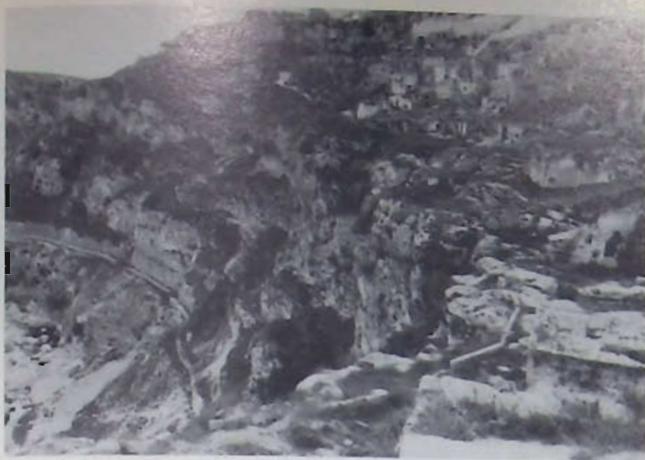
5

Veduta panoramica di una parte del Rione Casalnuovo e del versante destro della Gravina.

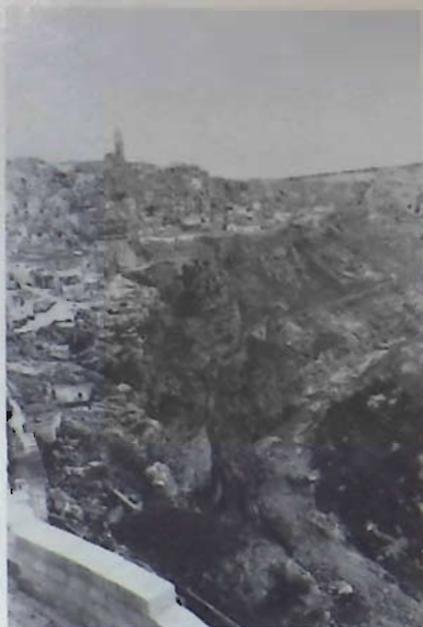
6

Veduta panoramica del versante destro della Gravina, in corrispondenza del Rione Malve, del Sasso Caveoso e della Civita.

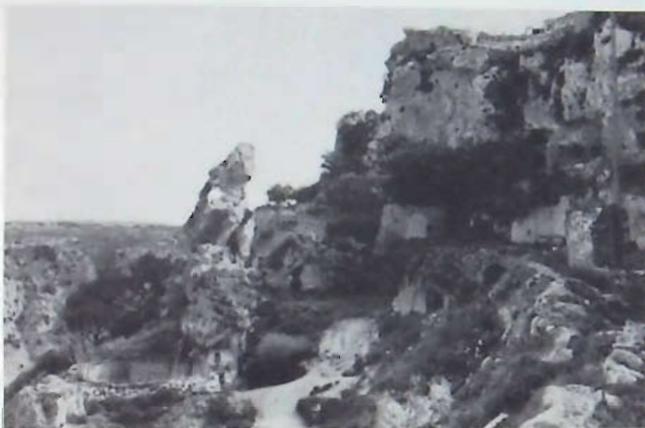
7

Particolare dell'estremo lembo del Rione Casalnuovo.

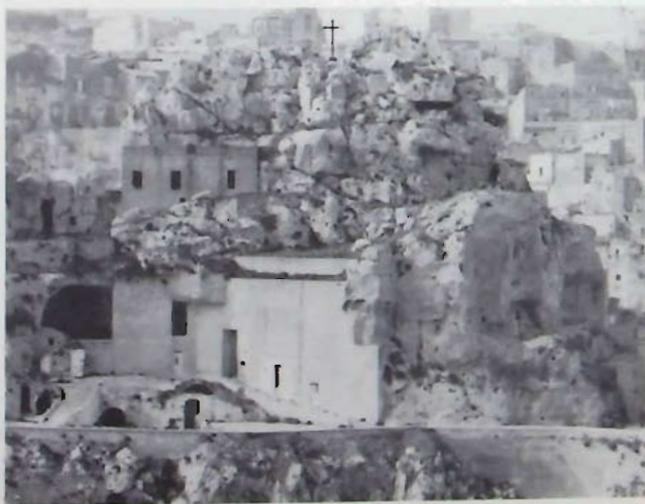
9

Monte Errone e Madonna dell'Idris visti dal versante opposto della Gravina. Si osservano, tra l'altro, taluni aspetti del tessuto edilizio e della fratturazione della calcarenite.

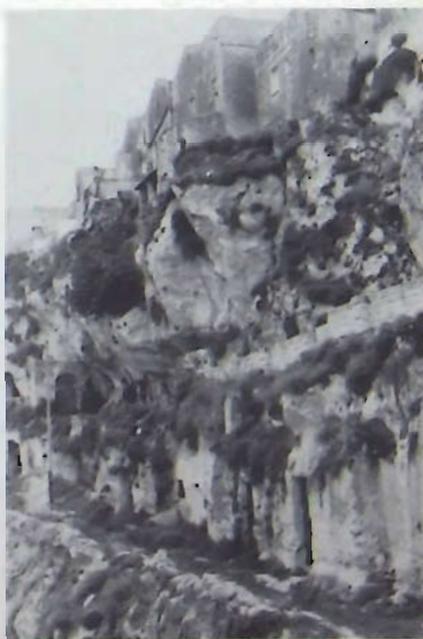
8

Particolare della parte alta del Rione Casalnuovo. Sono ben visibili gli accessi alle numerose grotte ricavate nella calcarenite quaternaria (parte centrale della foto), i fabbricati insistenti sulle stesse grotte e le fratture subverticali presenti nella roccia.

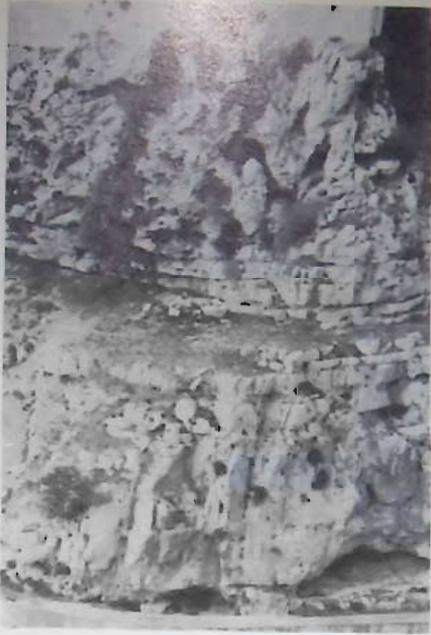
13

Calcari massicci e carsificati costituenti la base d'appoggio delle calcareniti quaternarie. Nella foto 14 si osserva una grossa cavità carsica più o meno elaborata dall'uomo.

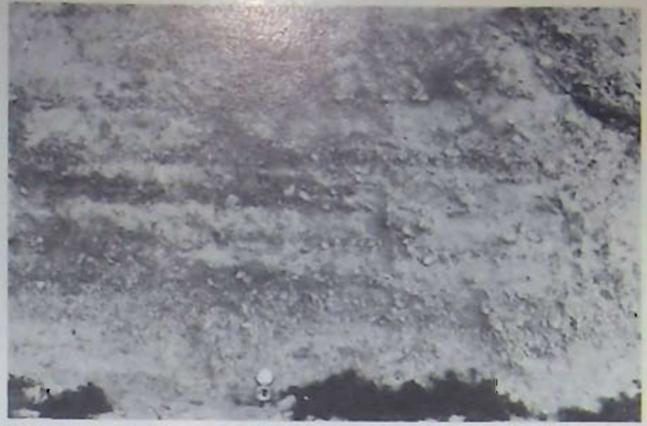
15

Conglomerato trasgressivo costituente la parte basale della formazione calcarenitica quaternaria.

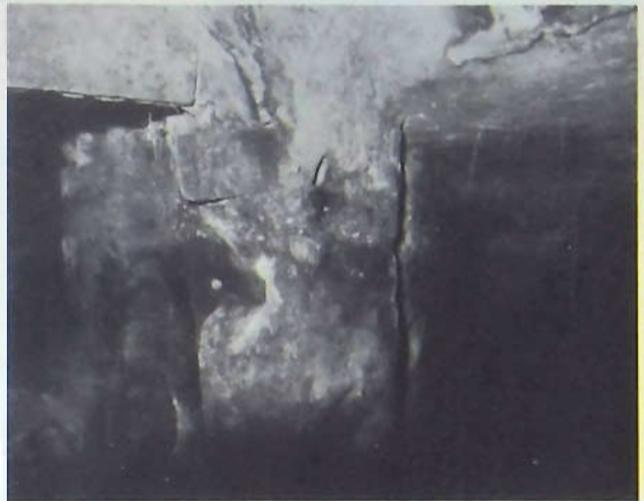
16

Alternanza di livelli prevalentemente conglomeratici con livelli sabbiosi o sabbioso-calcarenitici visibile all'interno di una grotta del Rione Casalnuovo. Si possono anche osservare vaste macchie di umidità dovute ad infiltrazioni d'acqua.

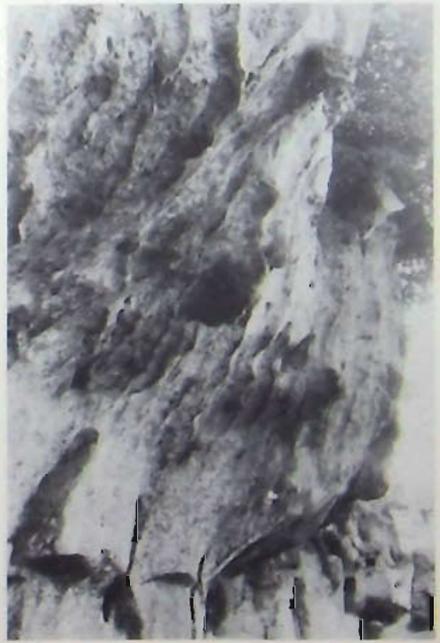
17

Erosione differenziata nella calcarenite prodotta dagli agenti idro-meteorici e favorita dal diverso assortimento granulometrico e grado di diagenesi della roccia.

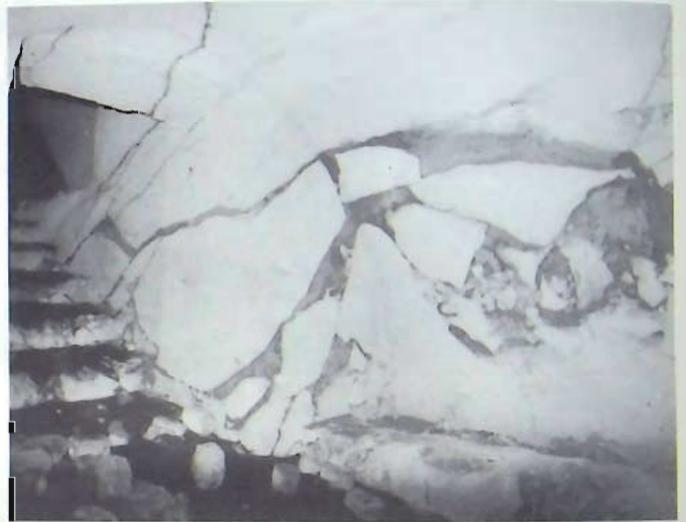
20

Una delle faglie riconosciute nella formazione calcarenitica. La foto è stata eseguita in una grotta del versante sud della Civita. In corrispondenza del piano di faglia, che immerge di 40° a NW, sono ben visibili i grossi elementi calcarenitici della breccia tettonica ed il materiale argilloso.

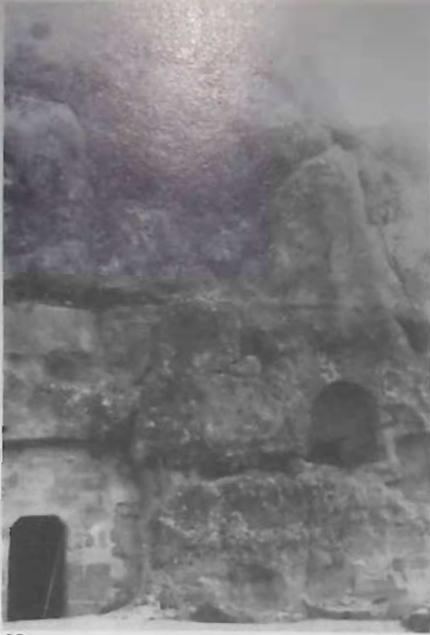
23

Suddivisione in blocchi della massa calcarenitica operata dalle fratture (Rione Casalnuovo).

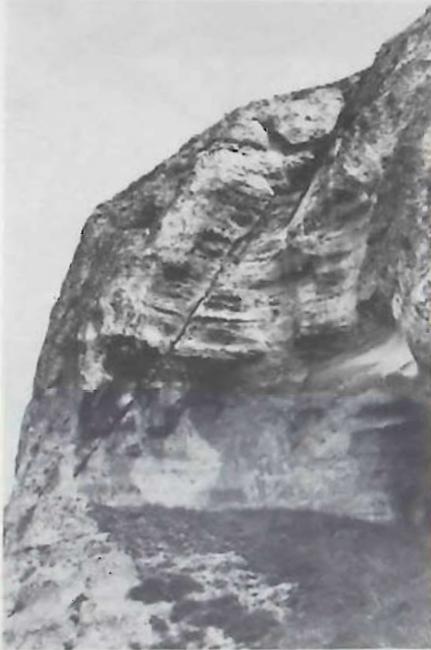
25

Fratture beanti nella calcarenite.
